#### 4. A IGREXA DE SANTA BAIA (CERCIO, LALIN)

Antonio Presas

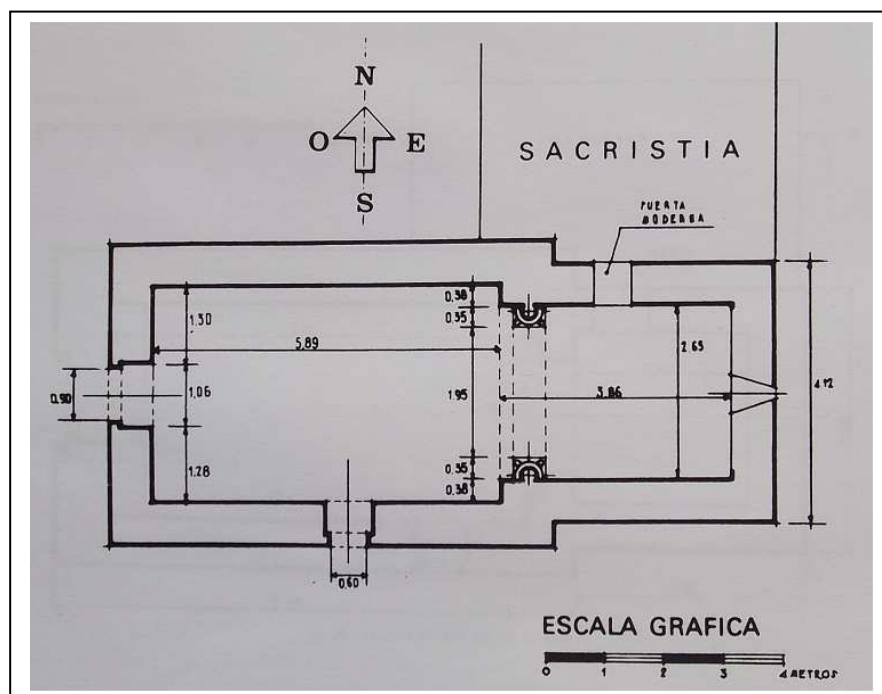
4.2 Plano de igrexa de Santa Baia. Bango Torviso

Igrexa formada por unha nave con ábside rectangular, construída con sillares irregulares e coas xuntas tapadas con argamasa. A primitiva cornixa románica tan só se conserva no ábside.

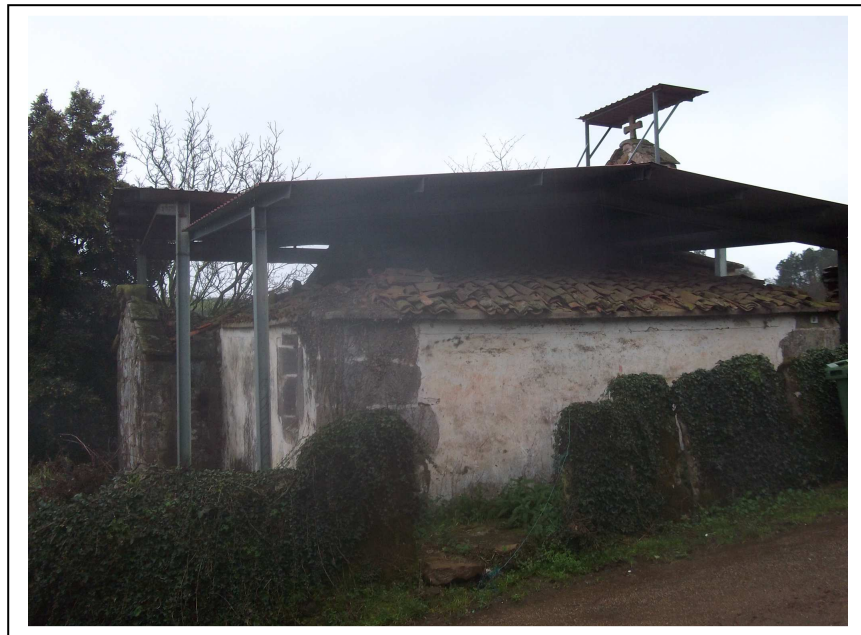
4.3 Vista da igreja de Santa Baia co estrano "paraugas metálico" colocado para protexer o templo das chuvias.

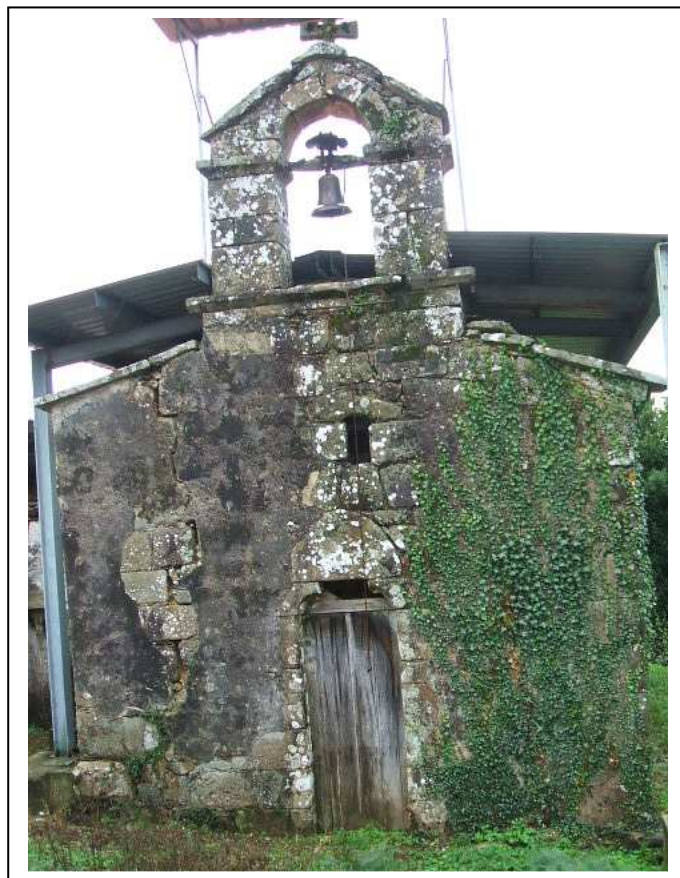
Atopase moi deteriorada, con algunha fenda vertical e recuberta cunha masa de cal. Na parte superior do frontispicio hai unha espadana moderna dun só vano, no que está colocada a campá. A porta está coroada por un tímpano lixeiramente apuntado, liso e apoiado sobre mochetas rudimentariamente decoradas pola parte inferior, pero carece de columnas laterais. Encima da porta aparece unha ventá tipo saeteira con derrame interno.

4.4 Fachada de Santa Baia (ano 2006)

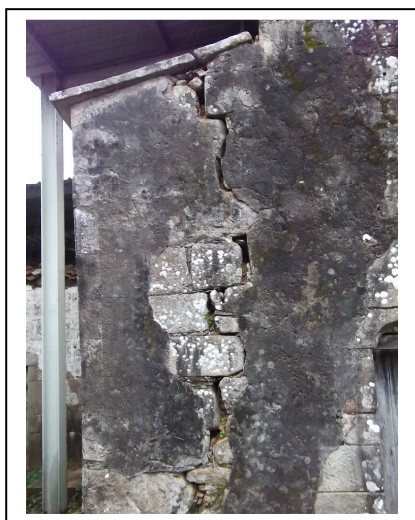
4.5 Fenda nun lateral da fachada de Santa Baia

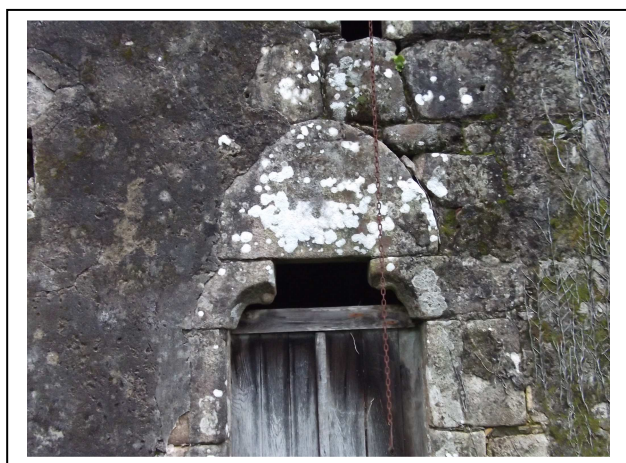
4.6 Timapano liso e lixeiramente apuntado da igrexa de Santa Baia

O *arco triunfal* presenta dous capiteis de tamaño desmesurado respecto do fuste, nos que aparecen os típicos caulículos (vástagos que imitan os cornos dun carneiro) do estilo corintio. O aleiro do ábside, o único conservado, presenta as características do románico tipo cister, así como o tímpano apuntado da porta occidental.

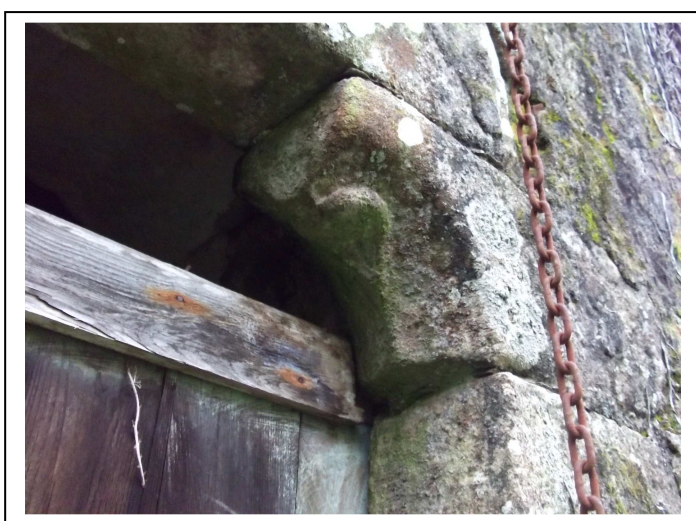
4.7 Mocheta lateral dereita na porta da fachada principal

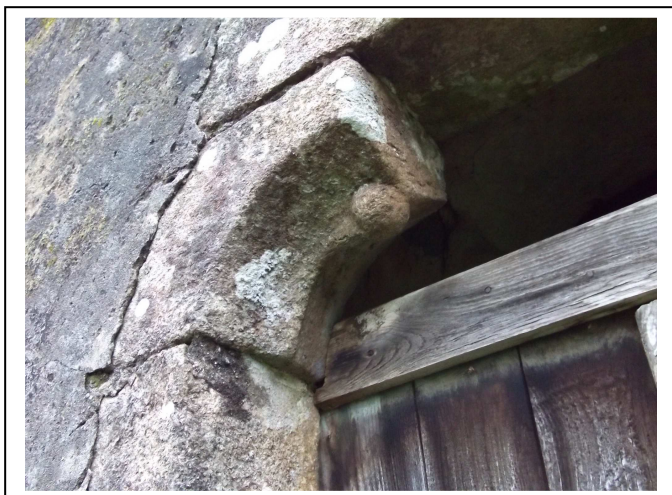
4.8 Mocheta lateral esquerda na porta da fachada principal

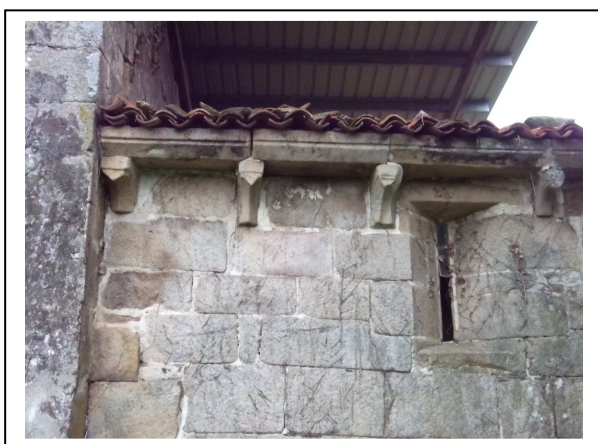
Na parede meridional conserva parte da cornixa, sostida por cinco canzorros e sobre o muro do testeiro, tamén encalado, está colocado un carneiro (un "*Agnus Dei*") rudamente labrado.

4.9 Cornixa e canzorros do ábside polo lado Sur

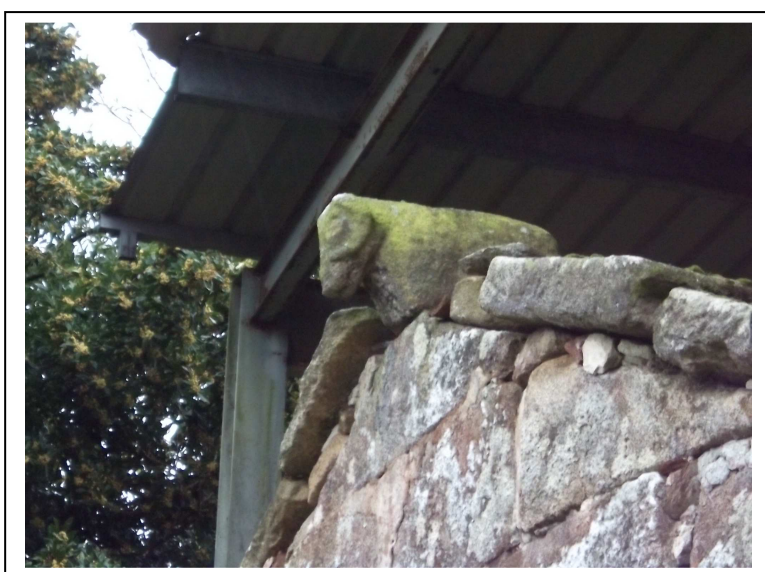
4.10 Carneiro (Anus Dei) colocado na cima do ábside

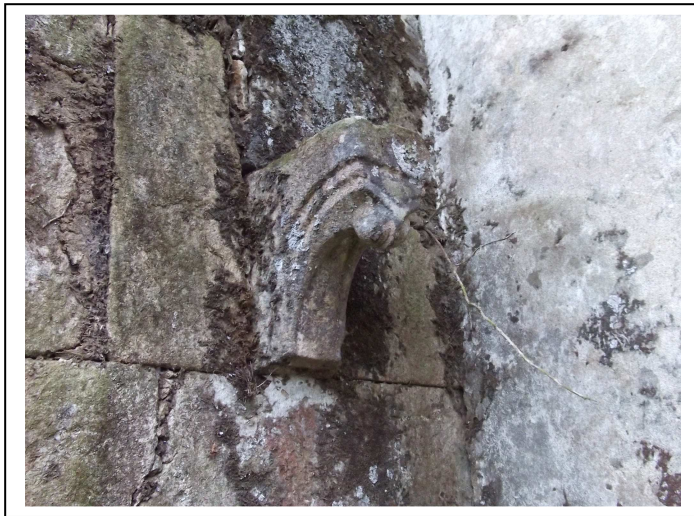
4.11 Canzorro colocado na parede lateral Norte do aábside seguramente usado como apoio dun alpendre

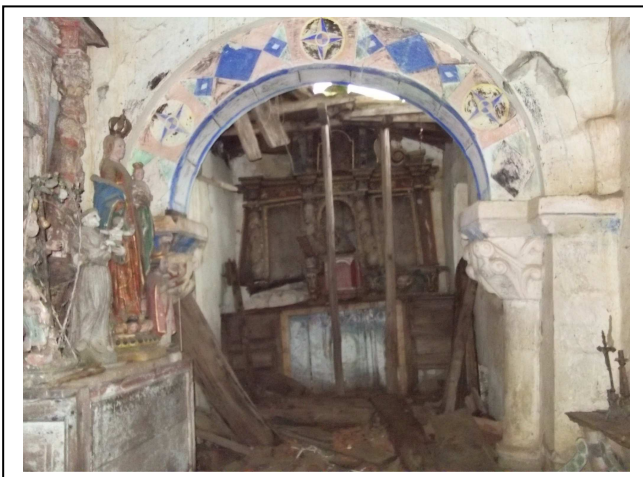
Todas as paredes do interior están encaladas e por iso non se pode ver o muro orixinal pero o elemento máis importante é o arco de triunfo, de medio punto, apoiado sobre dúas robustas columnas con capiteis de tamaño desproporcionado.

4.12 Arco triunfal encalado e decorado con pinturas nas que domina a cor azul

O arco triunfal e o ábside, posiblemente sexan anteriores ao resto do templo, modernizado en torno a 1200.

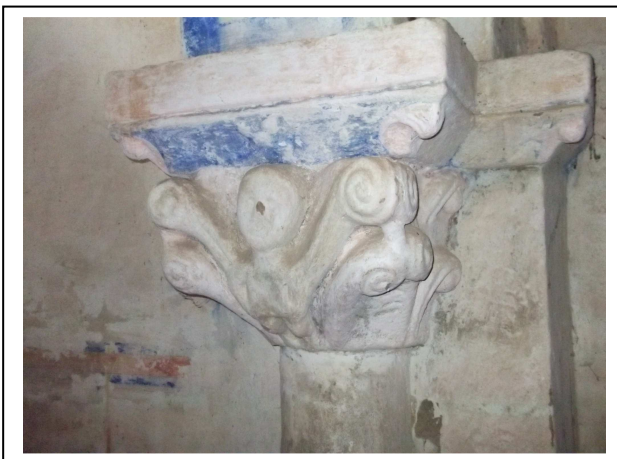
A *columna dereita* remata nun capitel ornamentado con representacións vexetais que terminan en volutas, mentres que na parte central aparece unha figura humana

desnuda que se tapa cun libro aberto. O cimacio do capitel, tamén decorado cunha flor, encaixa ao longo do muro da nave. Toda a columna é entrega e a súa basa está parcialmente ocultada polo solo actual.

4.13 Capitel dereito do arco triunfal

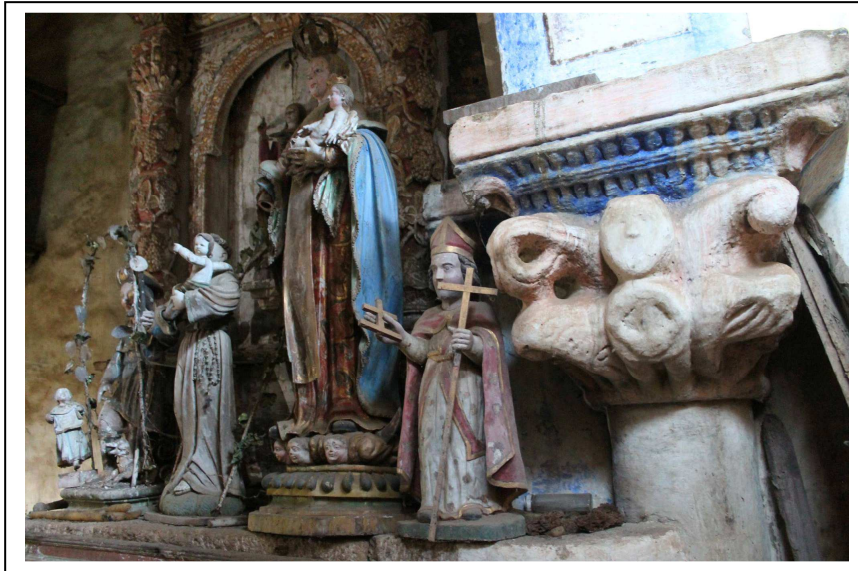
A *columna da esquerda* é similar, agás nos temas decorativos do capitel, onde aparecen follas rematadas en bolas no exterior e unha figura humana desnuda, que tapa os xenitais coas mans, no centro

4.14 Capitel esquerdo do arco triunfal
